ZNALECKÝ POSUDEK

o ceně nemovitých věcí

č. 7493-2036/2018

Adresa předmětu ocenění: Jiříkovská č.p. 677/27, Rumburk, okres Děčín

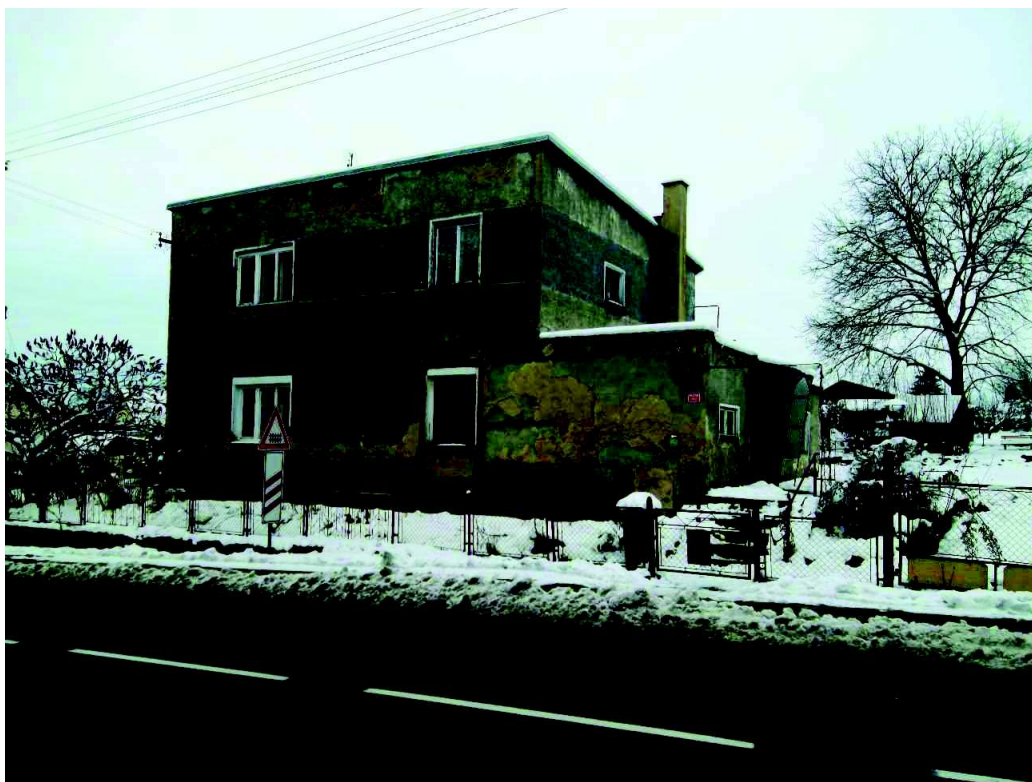
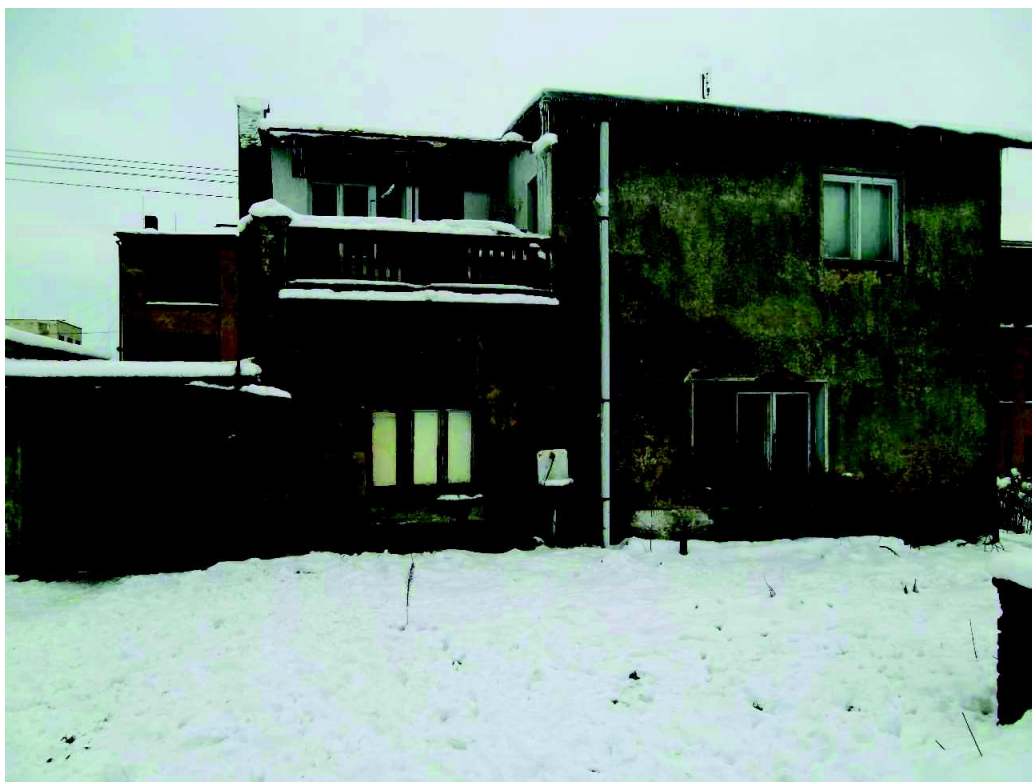
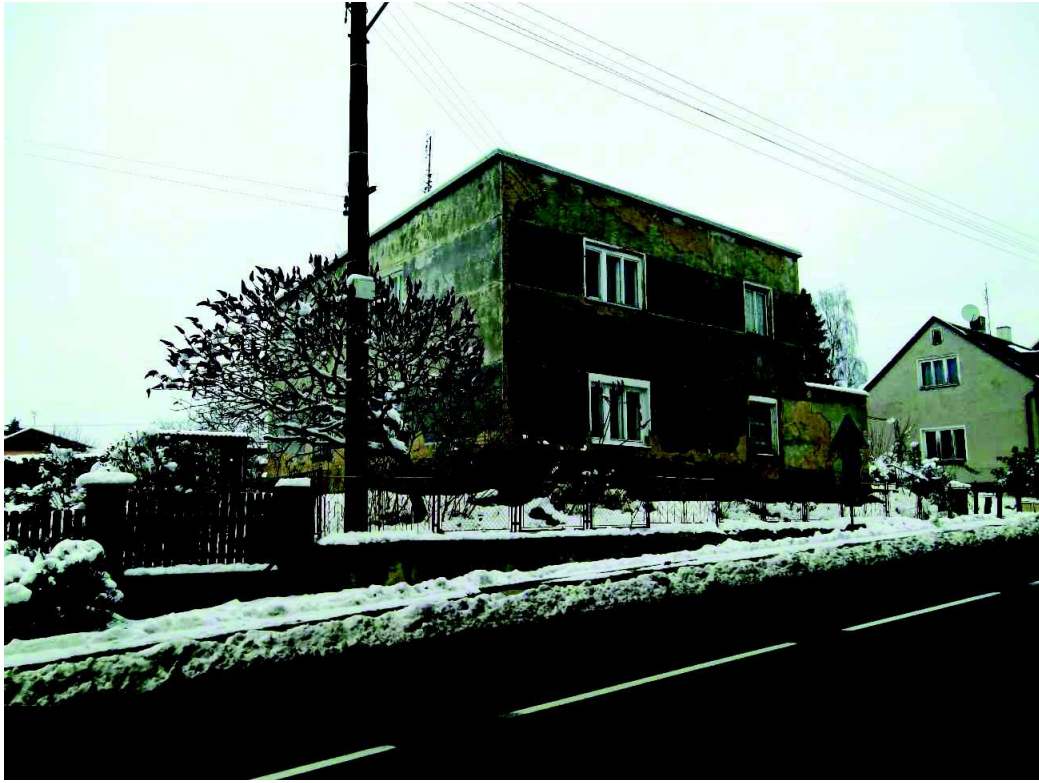
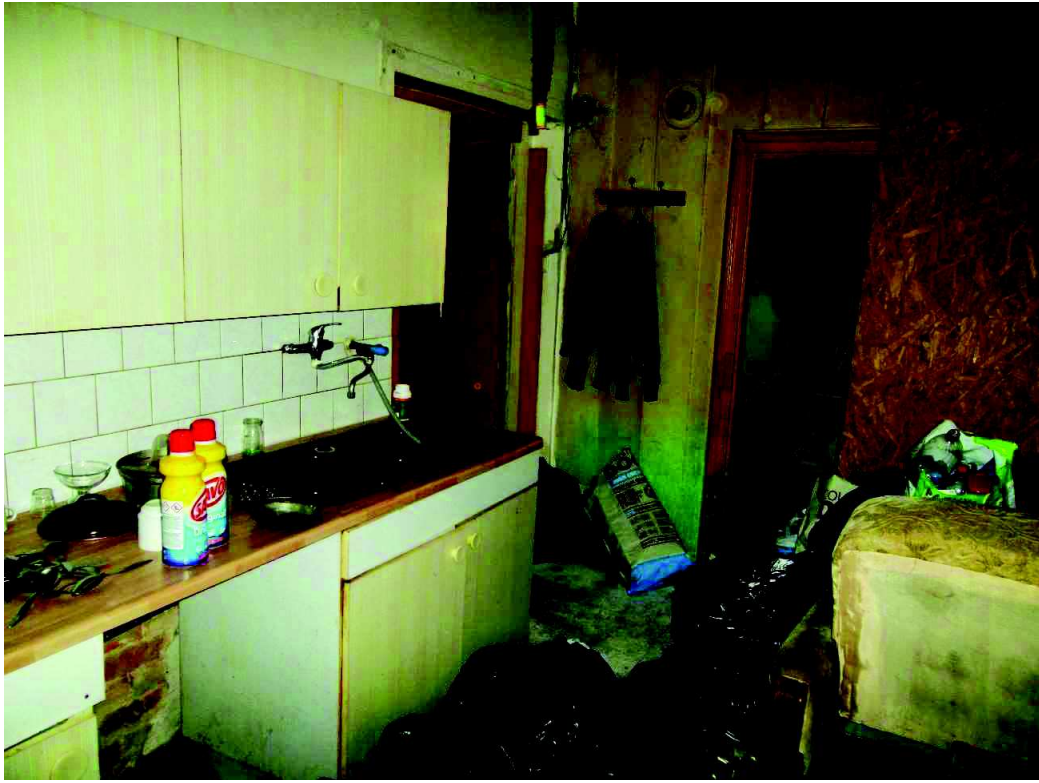
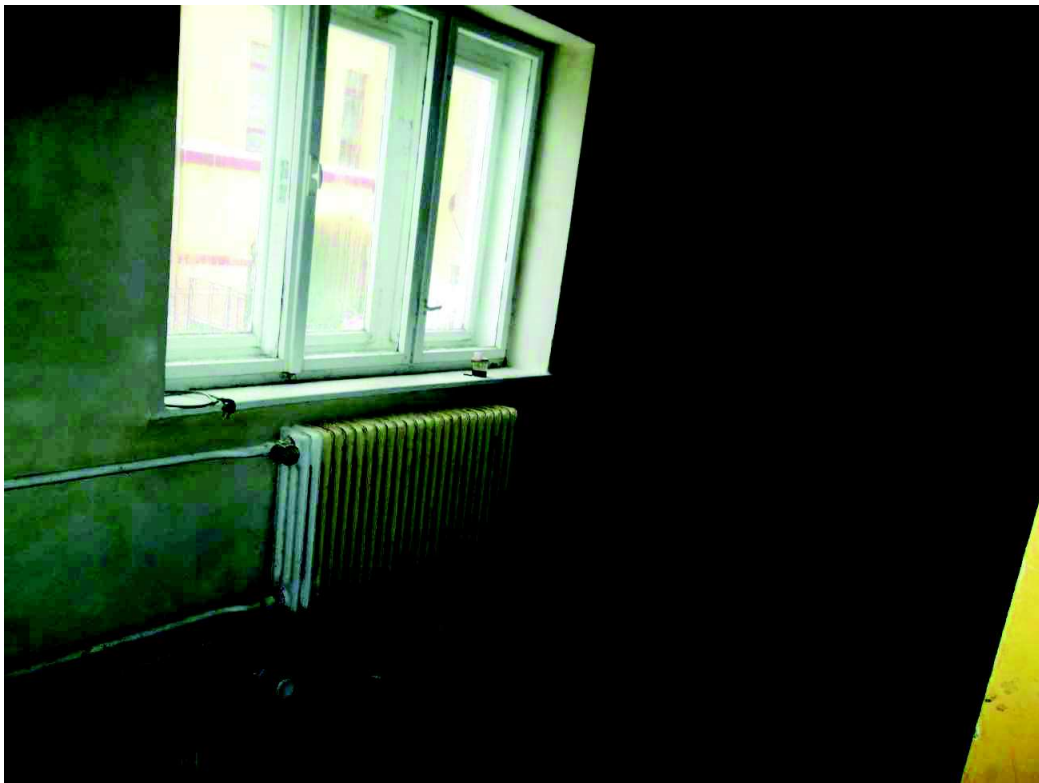
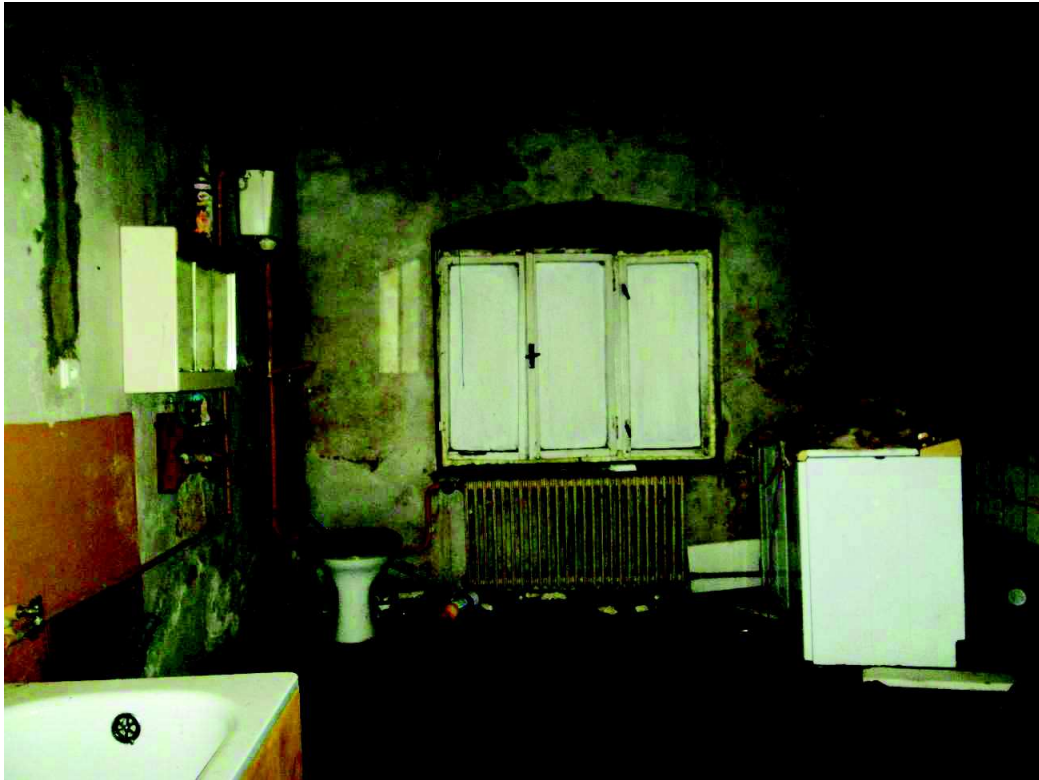
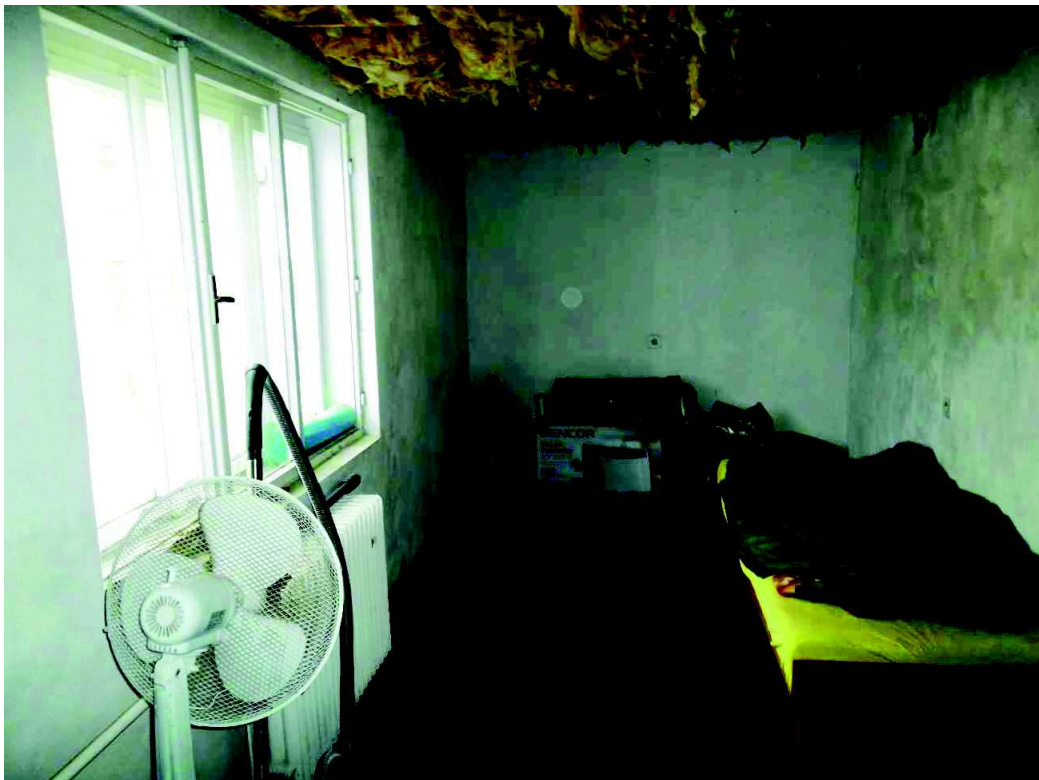
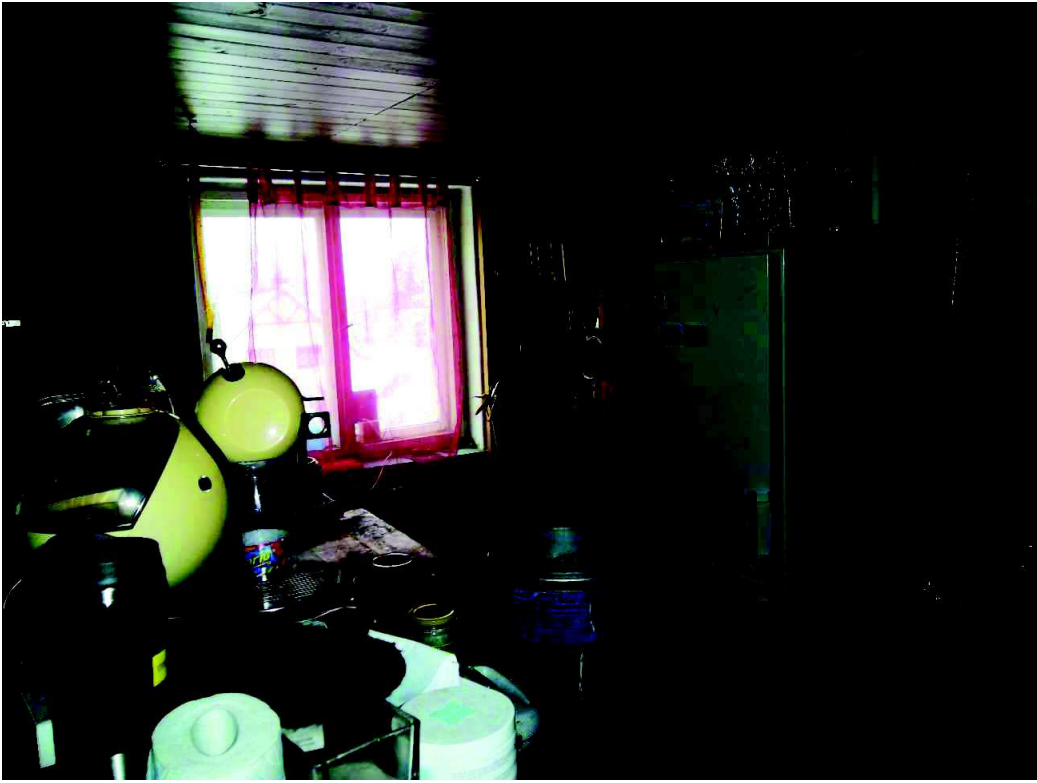
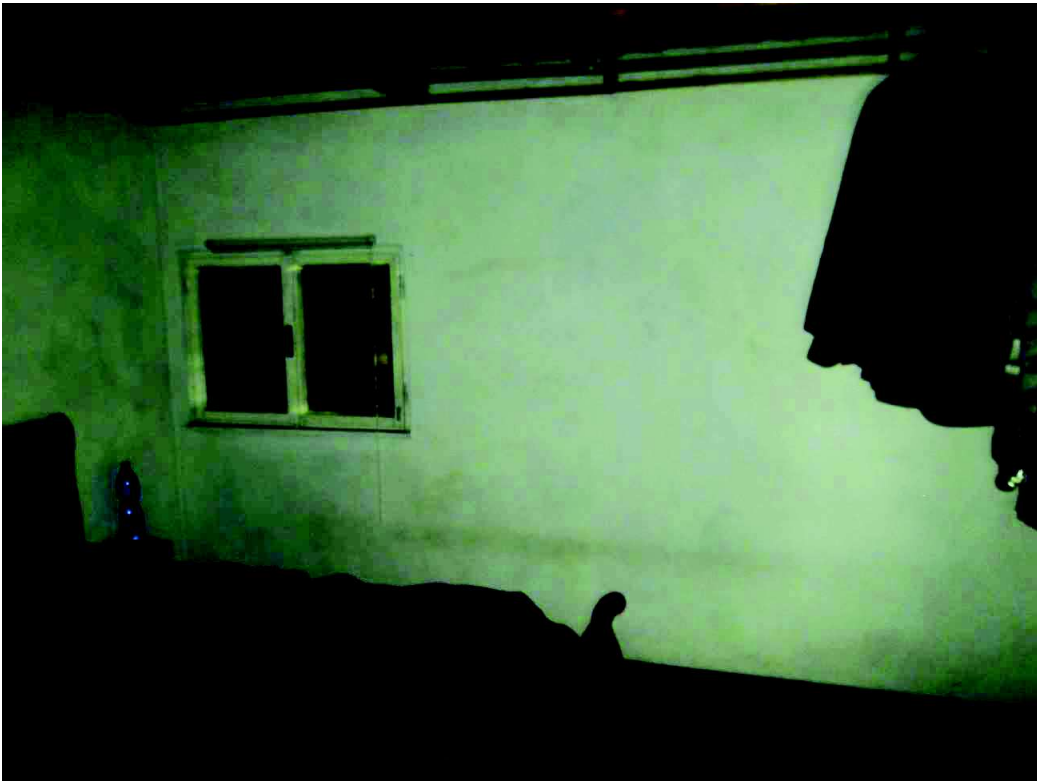
Pořízená fotodokumentace

Stěny objektu jsou poškozené, střecha je bez vady, okna jsou zastaralá, podlahy vykazují známky poškození, vybavení je zastaralé a rozvody v domě jsou zastaralé. Rodinný dům je před rekonstrukcí.
