ZNALECKÝ POSUDEK

o ceně nemovitých věcí

č. 8026-490/2019

Stanovení obvyklé ceny podílu ve výši 1/8 na bytovém domě č. p. 66 vč. příslušenství a pozemku parc. č. st. 54/2 v obci Dobruška, okres Rychnov nad Kněžnou, katastrální území Pulice, pro potřeby exekučního řízení.

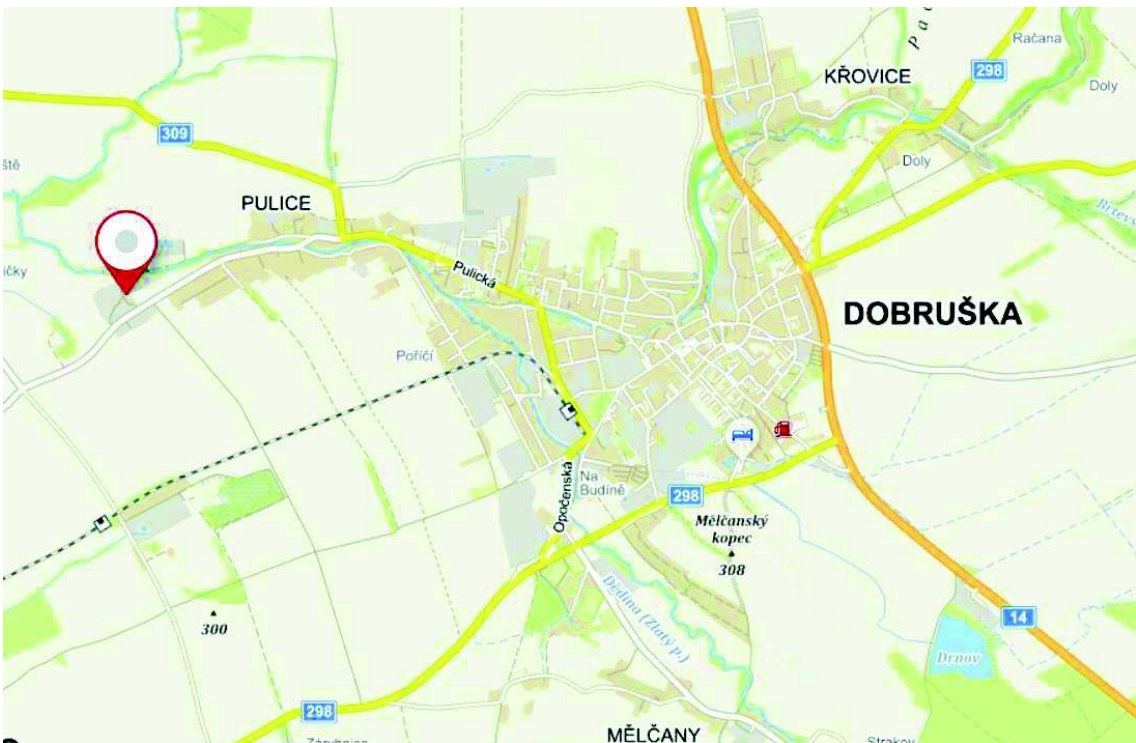
Zakreslení v mapě

Dokumentace neodpovídá skutečnému stavu. Zákres stavby v katastrální mapě se liší – na úrovni přízemí jsou provedeny přístavby, které se již nacházejí na pozemku jiného vlastníka.

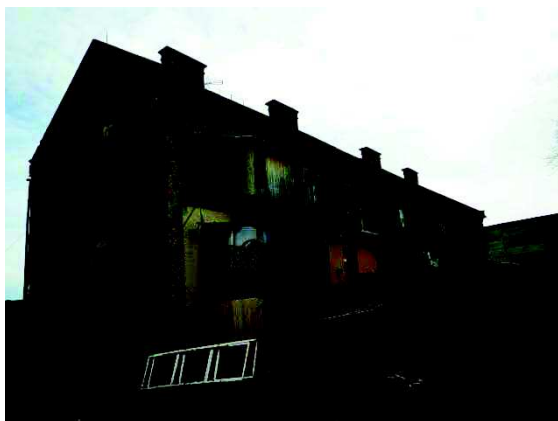
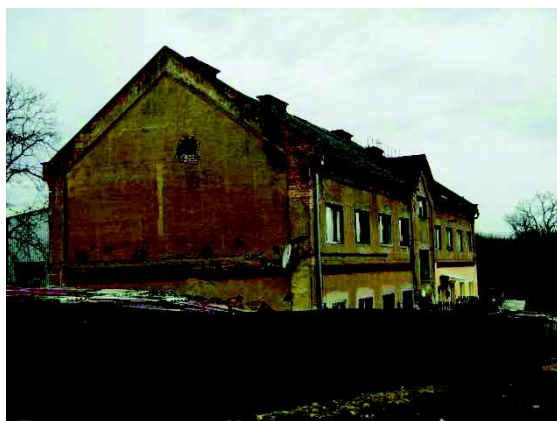
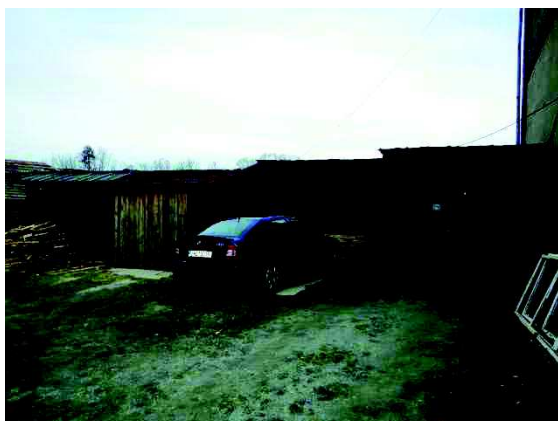
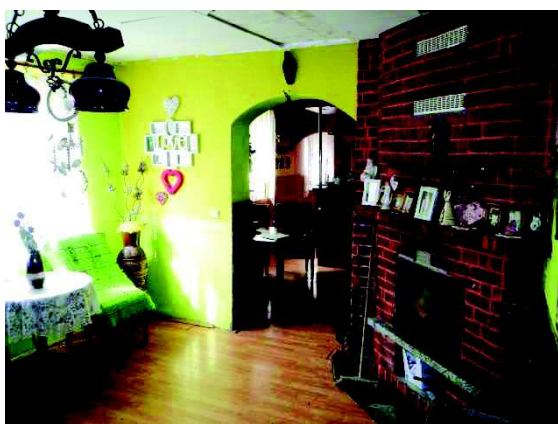
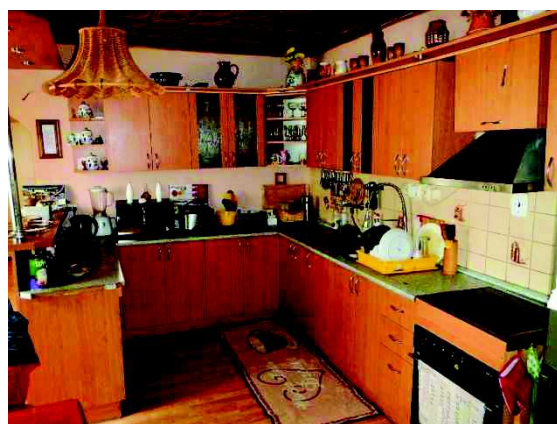
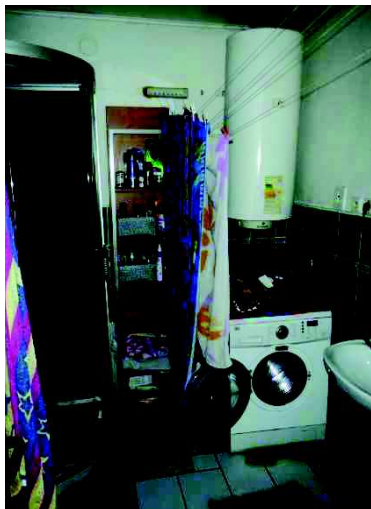
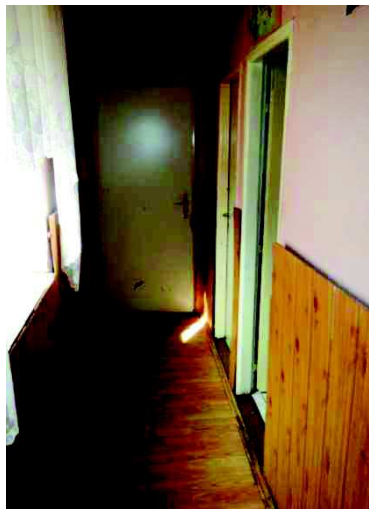
Pořízená fotodokumentace

Bytový dům je ve špatném stavu. Dům v minulosti nebyl rekonstruován, probíhaly pouze menší úpravy bytů jednotlivými vlastníky, avšak spíše svépomocí a v horší kvalitě. V domě jsou narušeny i nosné konstrukce – svislé (pokles jednoho z rohů budovy z důvodu dlouhodobého podmáčení) i vodorovné (v minulosti v půdním prostoru hořelo). Ve špatném stavu je střecha, omítky, podlahy, okna, veškeré vnitřní vybavení je zastaralé nebo nekvalitní. Významnou vadou je havarijný stav kanalizace vedoucí k významnému hygienickému riziku (zatékání splašek do sklepa). Dům je na hranici obyvatelnosti, dojde-li k odpojení zdroje vody, bude možné jej prohlásit za neobyvatelný.

- narušené nosné konstrukce (svislé i vodorovné)
- nedostatečná rekonstrukce a údržba, zastaralé vybavení
- omezené napojení na inženýrské sítě
- havarijní stav kanalizačního vedení
