# **ZNALCKÝ POSUDEK**

**o ceně nemovitých věcí**

**č. 11475-1253/2020**

| <b>Adresa předmětu ocenění:</b> | Mjr. Šulce č.p. 3872/13, Chomutov, okres Chomutov |

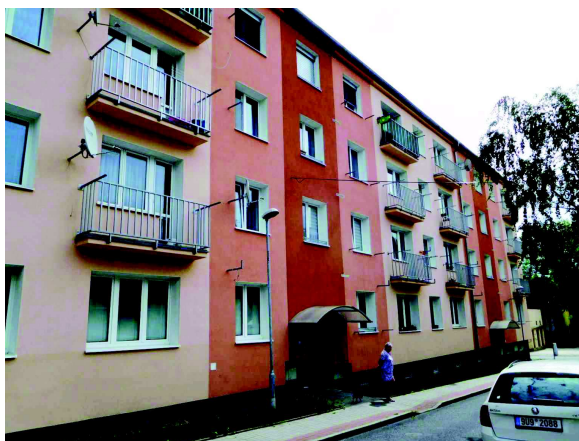
Celkový pohled

Oceňovaná bytová jednotka je vybudována v typovém zděném bytovém domě. Stavba má celkem 4 nadzemní podlaží a má 1 podzemní podlaží. V objektu je půda a není zde vybudováno obytné podkroví. Základy jsou z betonu s izolací, objekt je cihlové konstrukce a stropy jsou pravděpodobně keramickobetonové. Střecha je valbová, se standardní střešní krytinou, klempířské prvky jsou plechové pozinkované. Vnější omítky jsou vápenocementové a plášť je zateplen polystyrenem. Dům má tyto společné prostory: vstupní prostor, schodiště.

Na domě proběhla rekonstrukce těchto konstrukčních prvků: okna - celková, zateplení pláště - celková, střecha - celková, vstupní prostor - částečná.

Stěny jsou bez vad, střecha je bez vady, podlahy jsou zastaralé, vady vybavení nejsou zřejmé a rozvody v objektu jsou bez vad. Stav bytového domu je dobrý.
